Capítulo 9

Hierros y forja. Una aproximación al patrimonio metálico edificado de Córdoba, a través de herramientas digitales

Jorge Luis Ceja Martell, María Luisa Martell Contreras

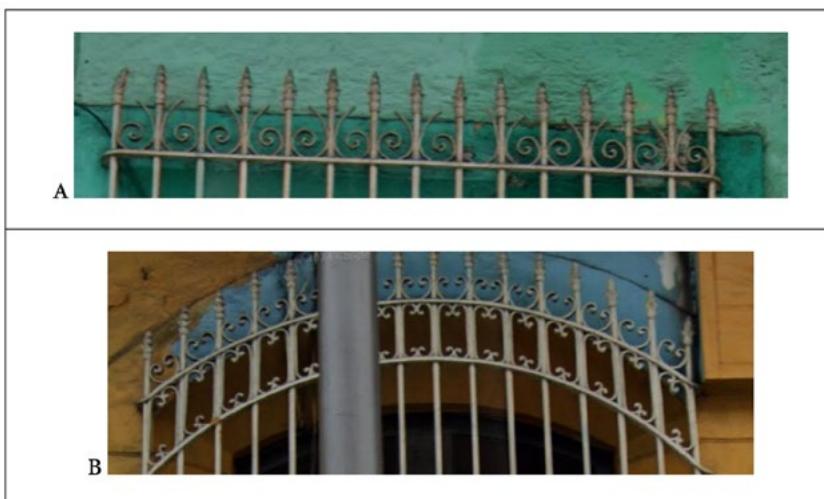
Figura 1. a) Reja con decoración tipo “a-boluta espiral”, b) Reja con decoración tipo “c”.

De las piezas observadas se pueden distinguir elementos específicos compartidos entre sí. Acorde al análisis realizado, se puede mencionar que en el caso de las piezas que, dentro de nuestra clasificación pertenecen al grupo de protecciones de ventanas; podrían provenir del mismo taller debido a que presentan una elaboración similar.

La idea anterior se basa en el hecho de que estos elementos están compuestos de una serie de barrotes de hierro conectados por una solera plana y, la única variación entre ellas es la decoración que remata la parte superior, compuesta principalmente por volutas en espiral y volutas en forma de “c” (Figuras 1a y 1b).

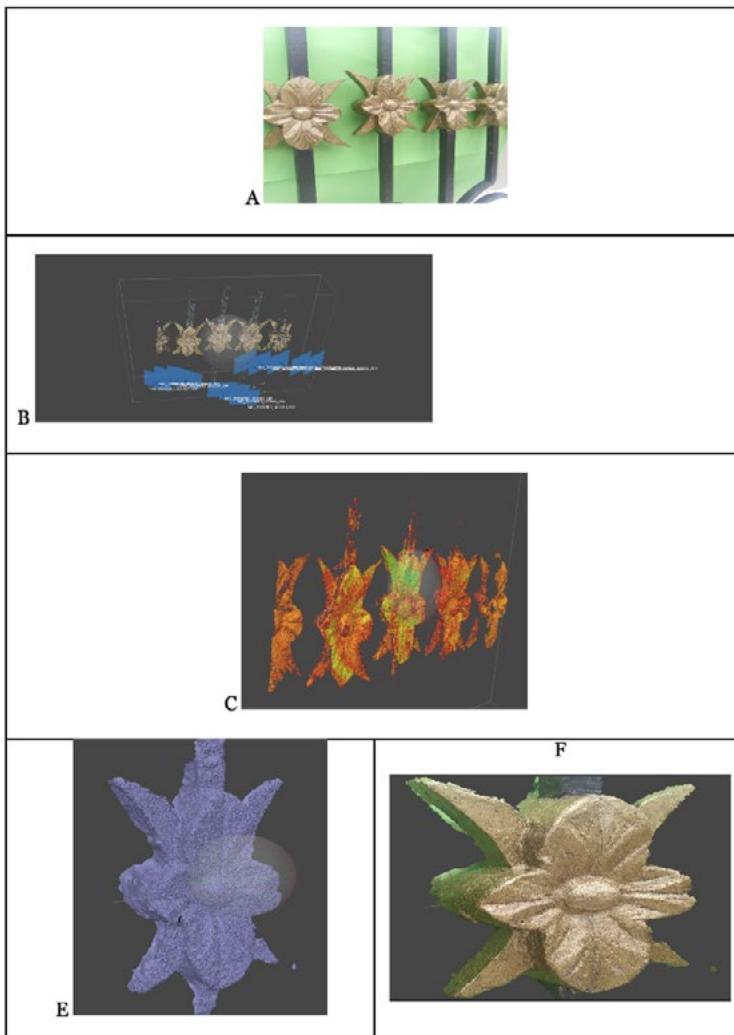
Figura 7. a) Proceso de captura de fotografías, foto tomada por el autor Jorge Luis Ceja 10/10/24, b) Proceso de alineación de cámaras y creación de la nube de puntos, c) Limpieza de la nube de puntos para creación de modelo 3D, d y f) Modelo 3D generado y generación posterior de textura.

El proceso consiste en la captura de datos a través de múltiples fotografías (Figura 8a) del objeto de estudio. Al ser captadas desde diferentes ángulos, estas imágenes contienen la información necesaria para sintetizar la topología del objeto de manera digital. En el caso de objetos de difícil acceso (que se encuentren en lugares altos), se puede utilizar una cámara montada en dron para realizar las capturas.

Una vez obtenidas las imágenes se procesan en el software *Agisoft Metashape*. El proceso comienza con el acomodo de las fotografías para poder crear el mosaico (Figura 8b) que se utilizará para interpretar los datos relacionados al volumen del objeto. Los datos obtenidos muestran ciertos problemas de interpretación por parte del programa, por lo que deben ser procesados manualmente para poder ser útiles. Después de realizar el primer proceso de limpieza (Figura 8c), se realiza la calibración de las cámaras interpretadas en el programa y, se crea la nube de puntos, que será la referencia para crear el modelo digital.

Una vez creada la nube de puntos se generará el modelo digital con volumen a partir de las coordenadas obtenidas de las imágenes de referencia y la nube de puntos, posteriormente se generará la textura sobre el modelo para poder interpretar la información de luz y color obtenida, al momento de capturar las imágenes (Figura 8d).
